**SPM HD i HD ENV – najnowsze  
technologie do pełnej kontroli stanu  
łożysk tocznych**

Andrzej Skrzypkowski  
AS Instrument Polska

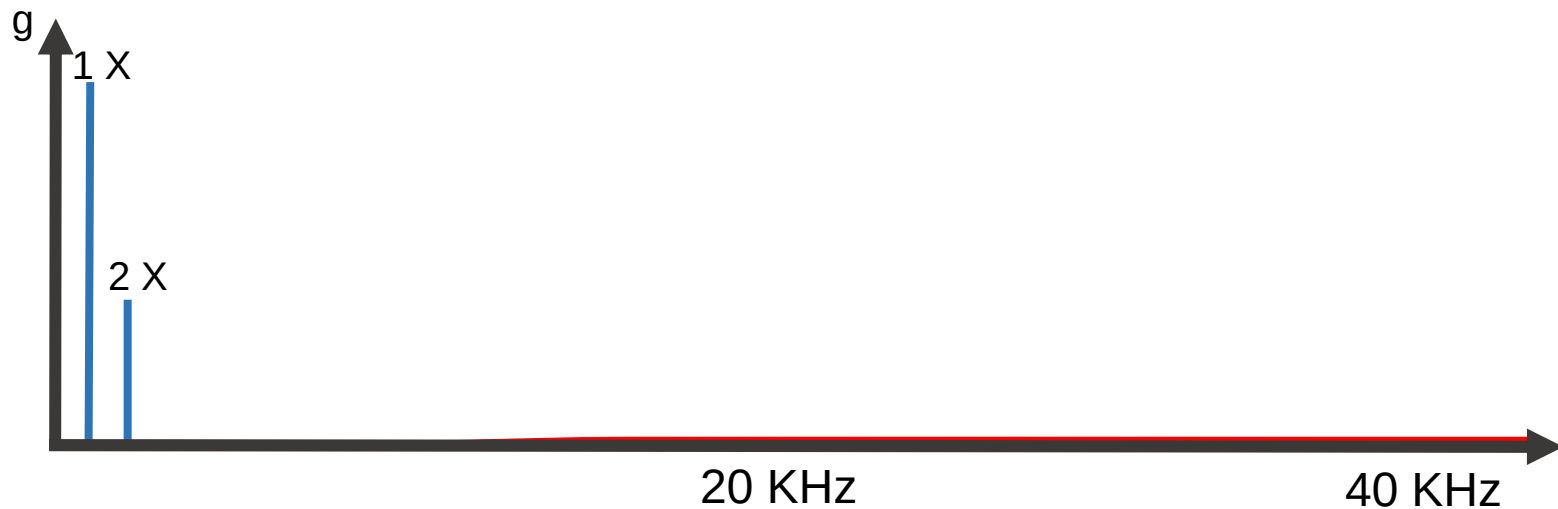
Łożysko nieuszkodzone

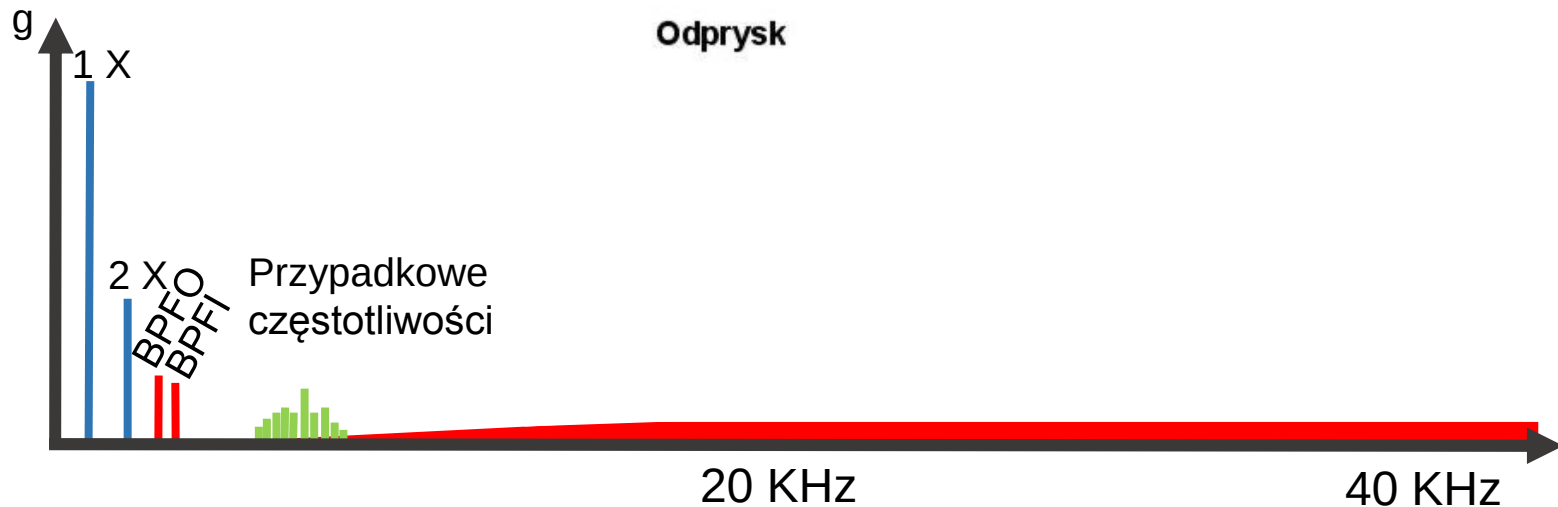
4

Odprysk

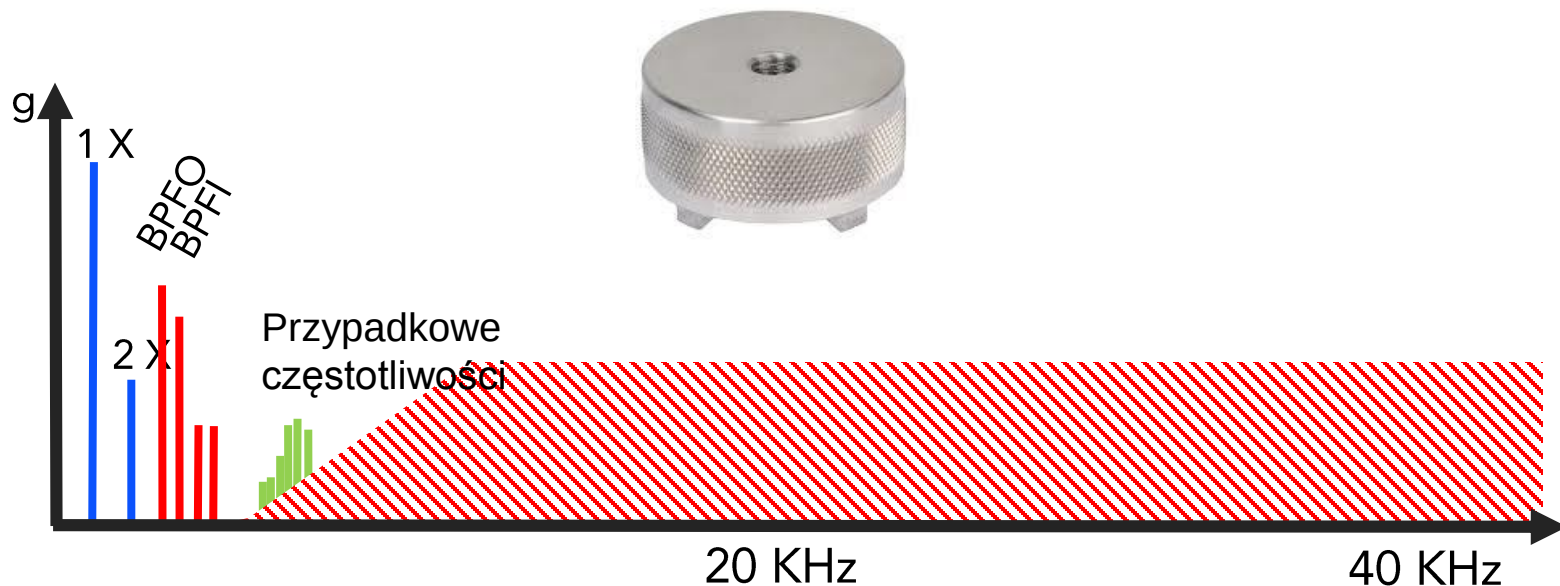
# Wpływ montażu przetwornika drgań
